「空気水」を混入し
汚れた池の水を改善する

環緑株 中山賀央

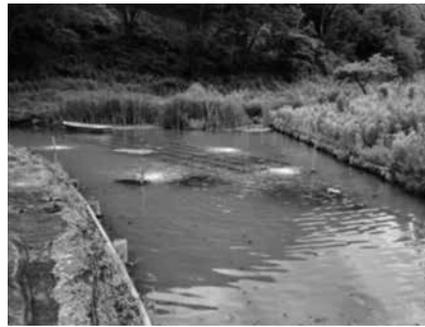
写真2: 池の水はBOD値0.5まで改善された

ちなみに、池の
規模は1200t
(1000㎡、深さ
1.2m)、ポン
プの稼働能力は
1.2㎡/分で、
エアロッキイ4
台をポンプで繋
いで空気を水中
に供給した。水
質改善の経過は
、表1のとおり
で、BOD値は
0.5mg/ℓまで
下がった。この
数値は、環境基
準「AA類型」で
、水質がもっと
も良好と言われる
高知県四万十川
や長野県千曲川
上流の水質に該
当する。
